MASSIVBAU KIEL

Tastversuche zur automatisierten Digitalisierung von Bauwerken

Prof. Dr.-Ing Stephan Görtz - Bestandsanalyse mit flächenhaften Messverfahren

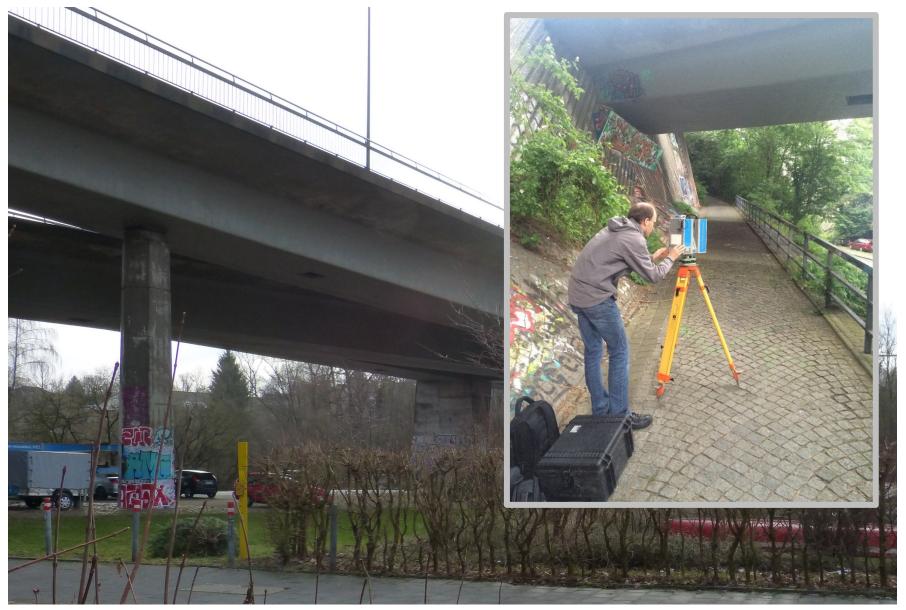
Tastversuche zur automatisierten Digitalisierung von Bauwerken: Laser-Scanning

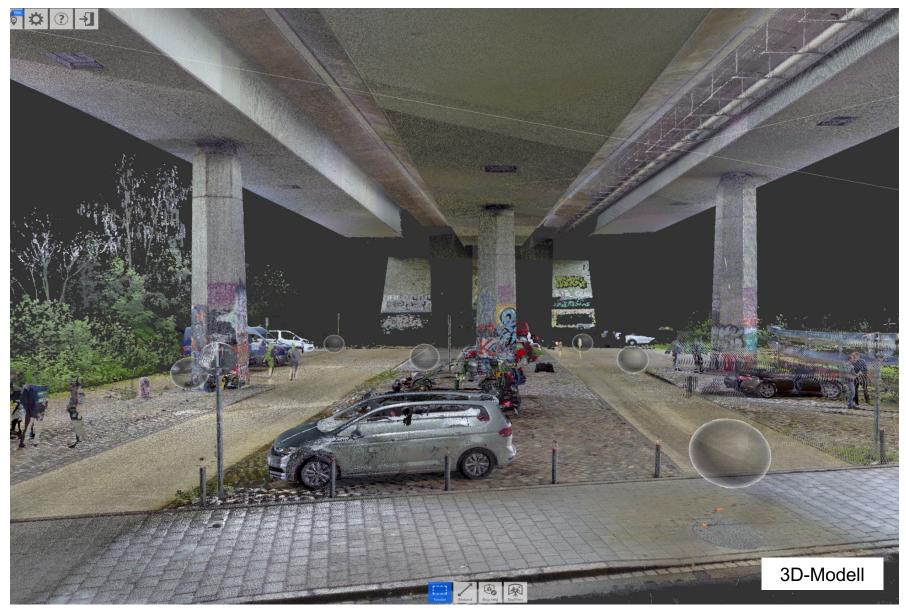
Tastversuche zur automatisierten Digitalisierung von Bauwerken: Laser-Scanning

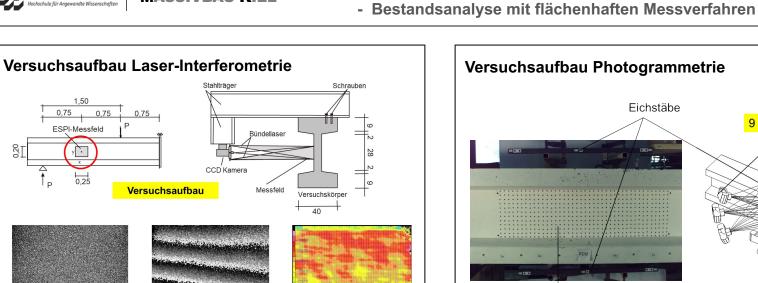
Grauwerte

- Die Prozesse der Rissentstehung mittels Laser-Interferometrie untersucht [1, 3, 4]
- Das weitere Rissverhalten unter Einsatz der Photogrammetrie verfolgt [1, 3, 5, 6]. Zur Abschätzung einer möglichen Kraftübertragung über die Risse infolge gegenseitiger Verzahnung war hierbei vor allem die Zerlegung der Rissöffnung in die Komponenten Rissbreite und gegenseitige Verschiebung der Rissufer von Bedeutung.
- Zur Automatisierten Auswertung der flächenhaften Photogrammetrie-Daten wurden entsprechende Auswertealgorithmen entwickelt. Diese basierten sowohl auf mechanischen Zusammenhängen als auch auf Verfahren, die aus der digitalen Bildverarbeitung bekannt sind [7, 8].
